# A.C.E. s.a.r.l

## Rapport de mission de repérage des matériaux et produits contenant de l'amiante pour l'établissement du constat établi à l'occasion de la vente d'un immeuble bâti (listes A et B de l'annexe 13-9 du Code de la Santé publique)

Numéro de dossier : 11-126-16BIS  
Date du repérage : 08/12/2011

Immeuble bâti visité	
Adresse	Rue : ..... <b>67, Rue Nationale</b> Bât., escalier, niveau, appartement n°, lot n°: <b>Ce bien ne fait pas partie d'une copropriété</b> Code postal, ville : <b>60110 AMBLAINVILLE</b>
Type de logement : Fonction principale du bâtiment : Année de construction :	..... <b>Pavillon individuel</b> ..... <b>Habitation (maisons individuelles)</b> ..... <b>&lt;1949</b>

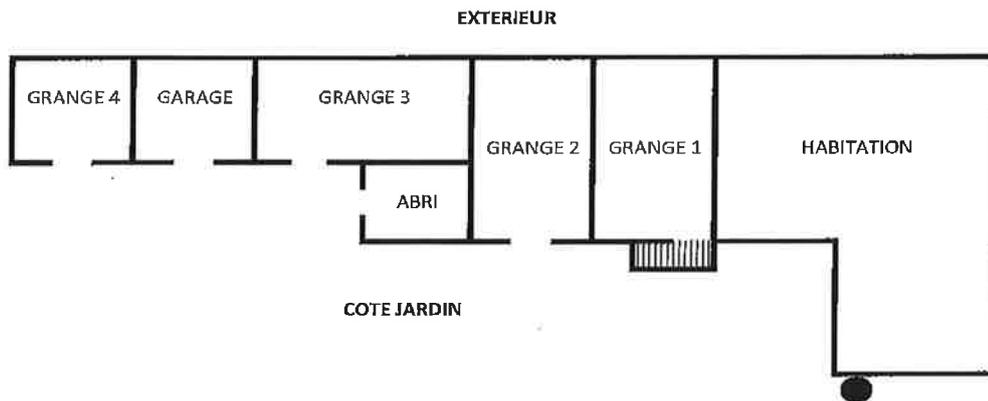
7.1 - Annexe - Schéma de repérage

Conduit en fibro-ciment

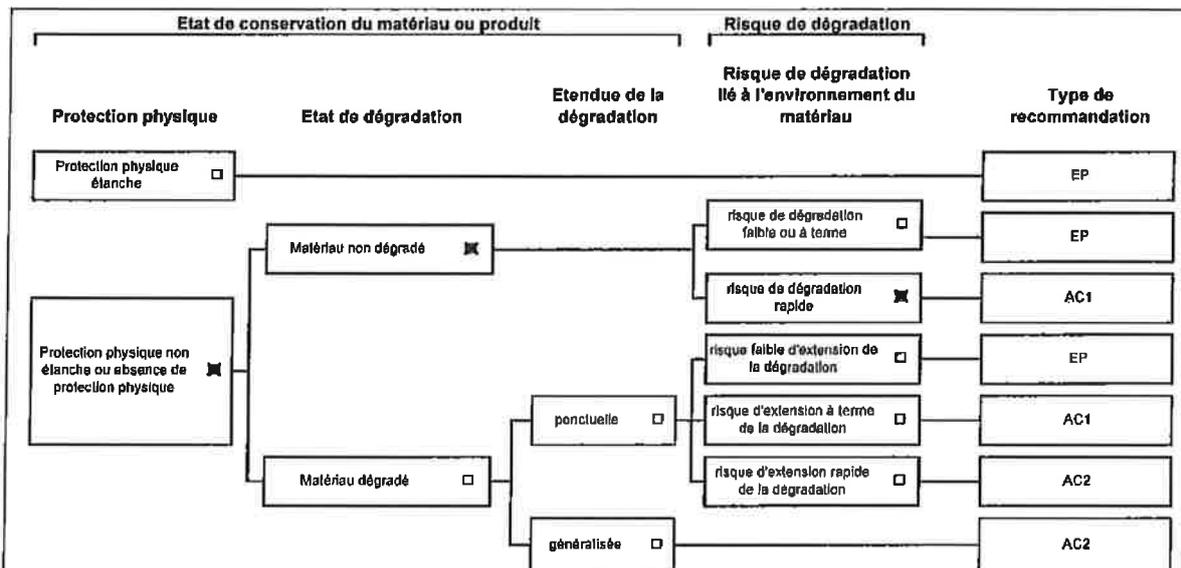
Grilles d'évaluation de l'état de conservation des matériaux ou produit de la liste B

Bâtiment / local ou zone homogène : Façade pavillon

Identifiant Matériau : M001

Matériau : Conduit en fibro-ciment

Résultat AC1 : Il est recommandé de réaliser une action corrective de premier niveau.
